# **Propuesta Metodológica para la Caracterización Geotécnica de los Taludes Rocosos del Camino de Acceso al Cerro San Bernardo, Ciudad de Salta**

**Jorge J. Marcuzzi y Luciana Cerusico\***

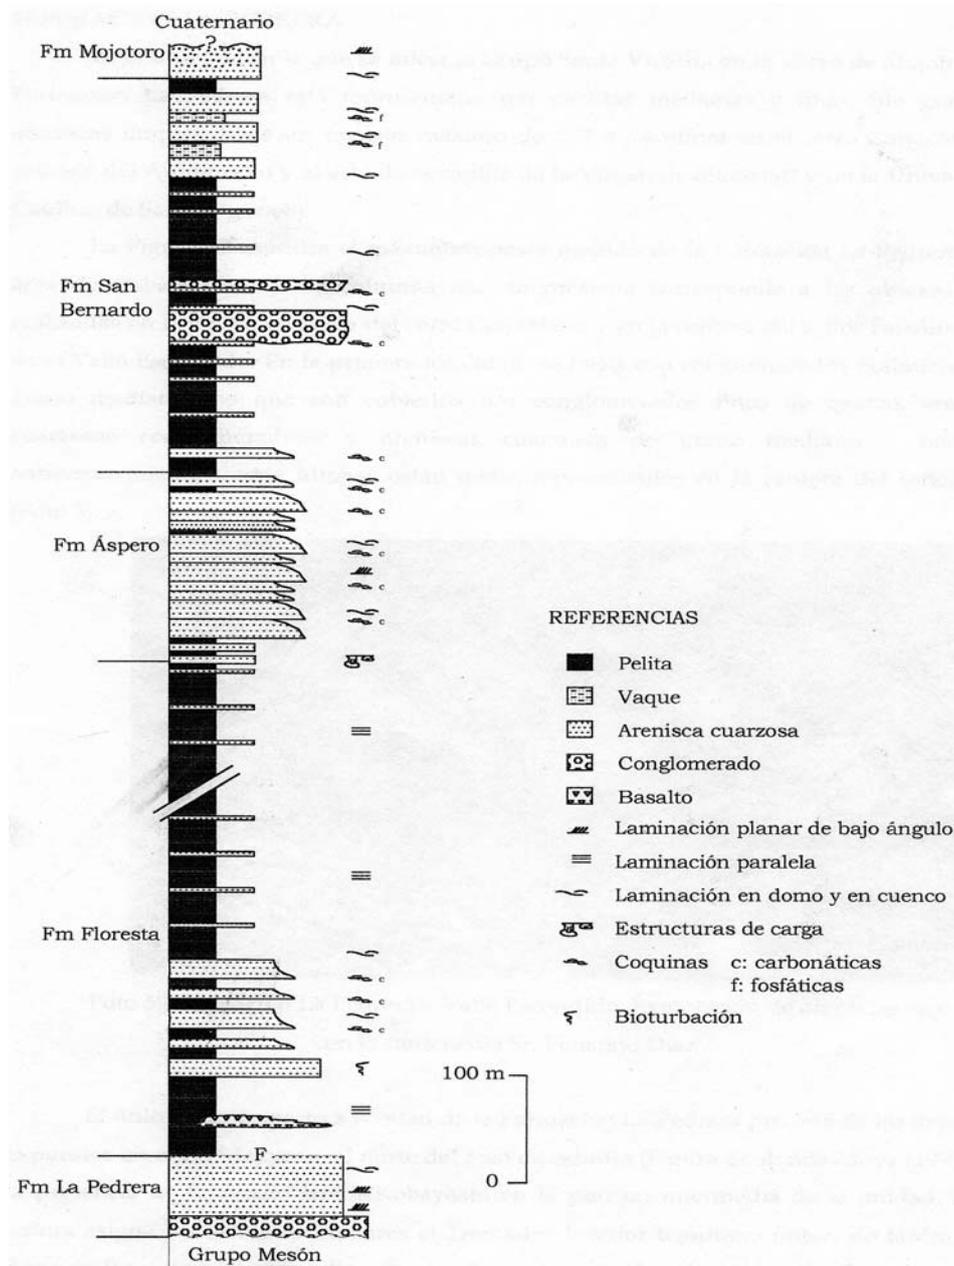
Figura 1. Perfil geológico estratigráfico

La columna estratigráfica expuesta de la Sierra de Mojotoro, comprende la siguiente secuencia: comienza con rocas de la Formación Puncoviscana o basamento precámbrico, luego del Grupo Mesón (Cámbrico), Grupo Santa Victoria (Ordovícico), y culmina con depósitos

cuaternarios (Figura 1). Las formaciones ordovícicas constituyen el Grupo Santa Victoria y, las unidades reconocidas al presente son: La Pedrera, Floresta, Áspero, San Bernardo (de importante contenido fosilífero) y Mojotoro.

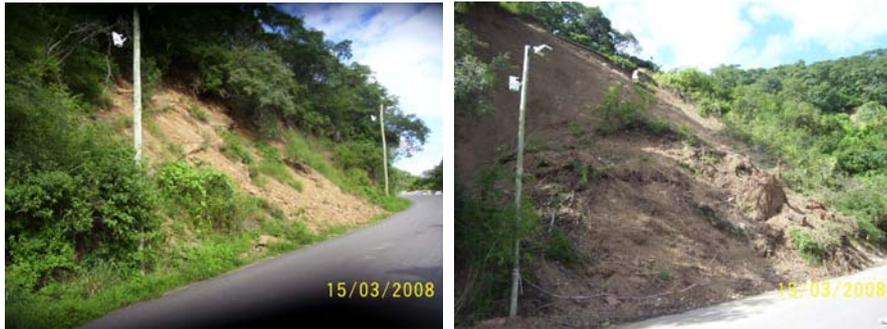
Fotografía 1 y 2. Deslizamientos de taludes en formaciones rocosas lutíticas de dos sectores del camino de acceso al Cerro san Bernardo.

Las formaciones lutíticas muestran mayor tendencia al desarrollo de derrumbes y deslizamientos, observándose actualmente escarpas de falla en condiciones de inestabilidad, que afectan los niveles de areniscas asociados con lutitas. La mayoría de estas dan lugar a derrumbes y flujos, siguiendo el sentido de la estratificación, y en general conforman depósitos al pie del talud (ver fotografías ilustrativas).

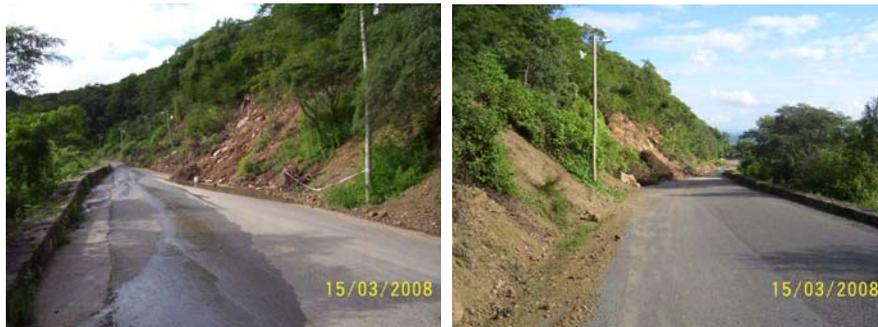
Fotografías 3 y 4. Deslizamientos de taludes de formaciones rocosas de areniscas y suelos. En la fotografía de la derecha se aprecia la influencia del agua.

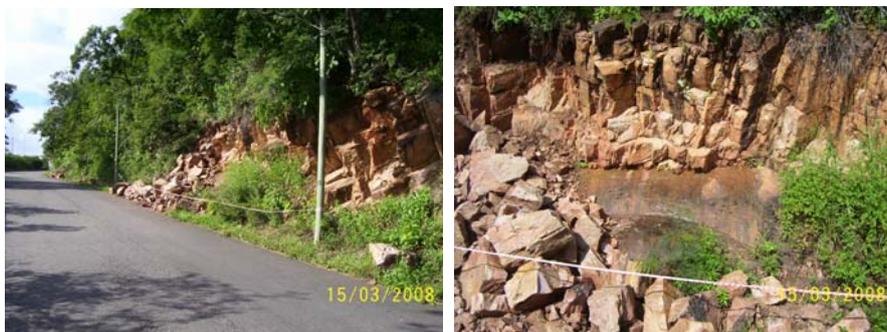
Fotografías 5 y 6. Deslizamientos de taludes de formaciones rocosas de cuarcitas fracturadas, en la fotografía de la izquierda se observa la influencia del agua.
