## **Geología y Riesgos Asociados a la Traza de la Ruta Nacional N° 34 Salta-Jujuy**

**Jorge Juan Marcuzzi y María Isabel Bolli\***

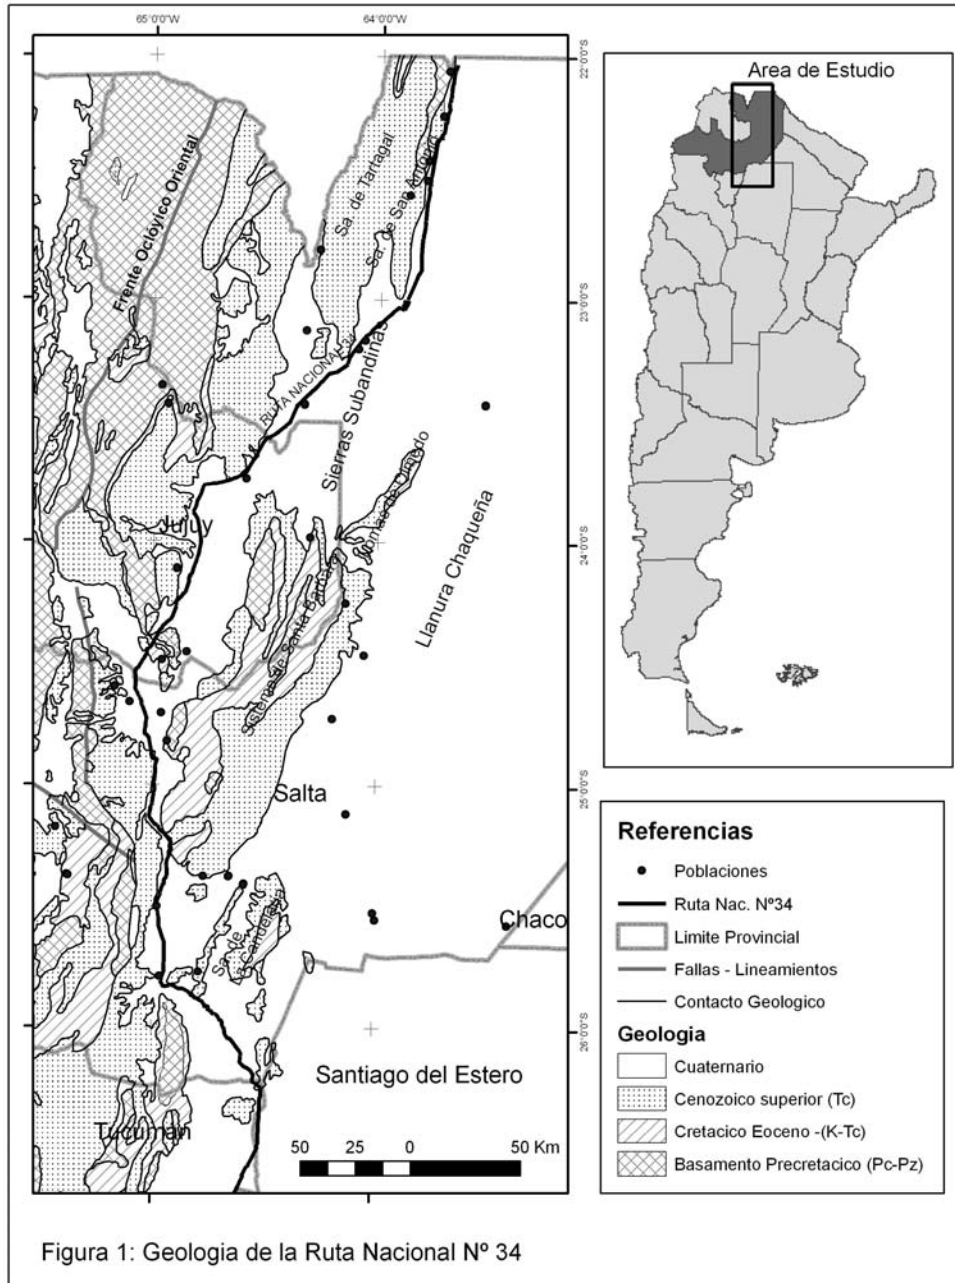
Figura 1: Geología de la Ruta Nacional N° 34

El área de estudio (Fig. 1), es una franja cuyos límites son: al sur el límite político de las provincias de Salta-Tucumán y hacia el norte el límite de la provincia de Salta con la República de Bolivia.
